COMUNE DI VILLASIMIUS

INTERVENTO DI “COPERTURA FINALE DELLA DISCARICA CONTROLLATA PER RIFIUTI SOLIDI URBANI, UBICATA NEL COMUNE DI VILLASIMIUS VIALE DEI CORMORANI N. 8 LOCALITÀ ZIMMIONI”.

PROGETTO DEFINITIVO STUDIO DI COMPATIBILITÀ GEOLOGICA E GEOTECNICA
D355PDRT007.00_RLT_07

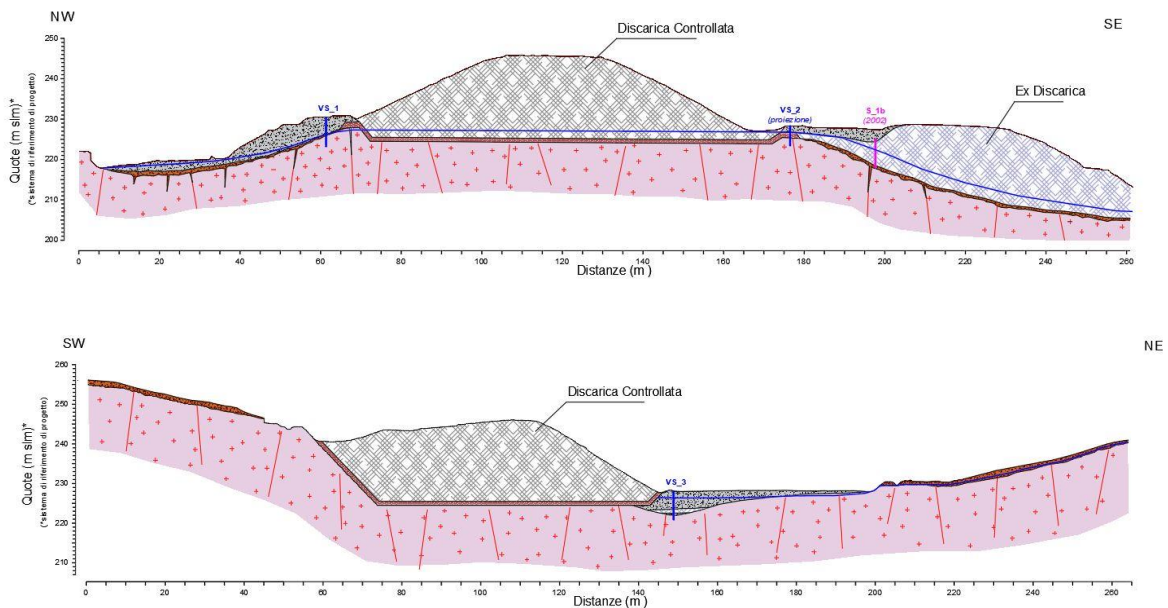
L'assetto litostratigrafico del sito è rappresentato nelle due sezioni geologiche riportate nella Tavola GEO_2 allegata al progetto che vengono riportate in stralcio nelle figure seguenti.

In sintesi il modello litostratigrafico di riferimento può essere suddiviso in due raggruppamenti:

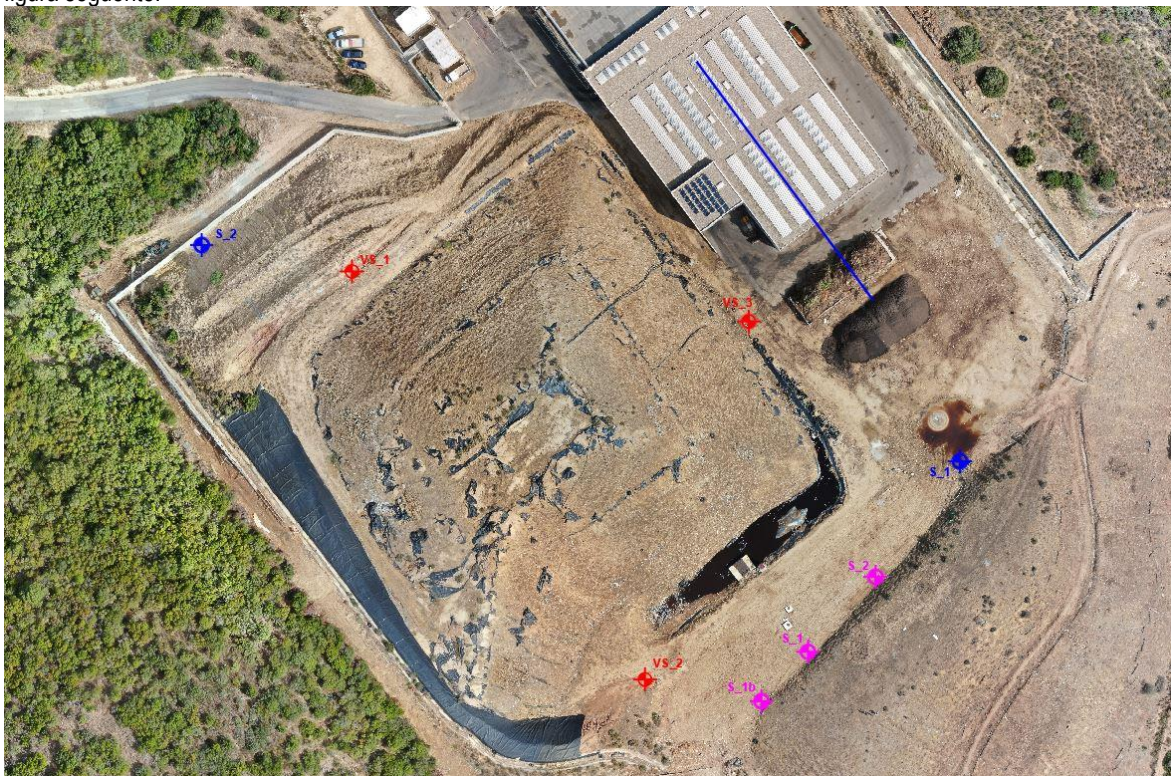
Figura 6 Planimetria delle indagini geognostiche (in magenta le indagini 2002, in blu le indagini 2020 ed in rosso le indagini di progetto)

L'insieme dei dati è rappresentato nella Tavola GEO_01 Planimetria delle indagini Geognostiche riportata in stralcio nella figura seguente.

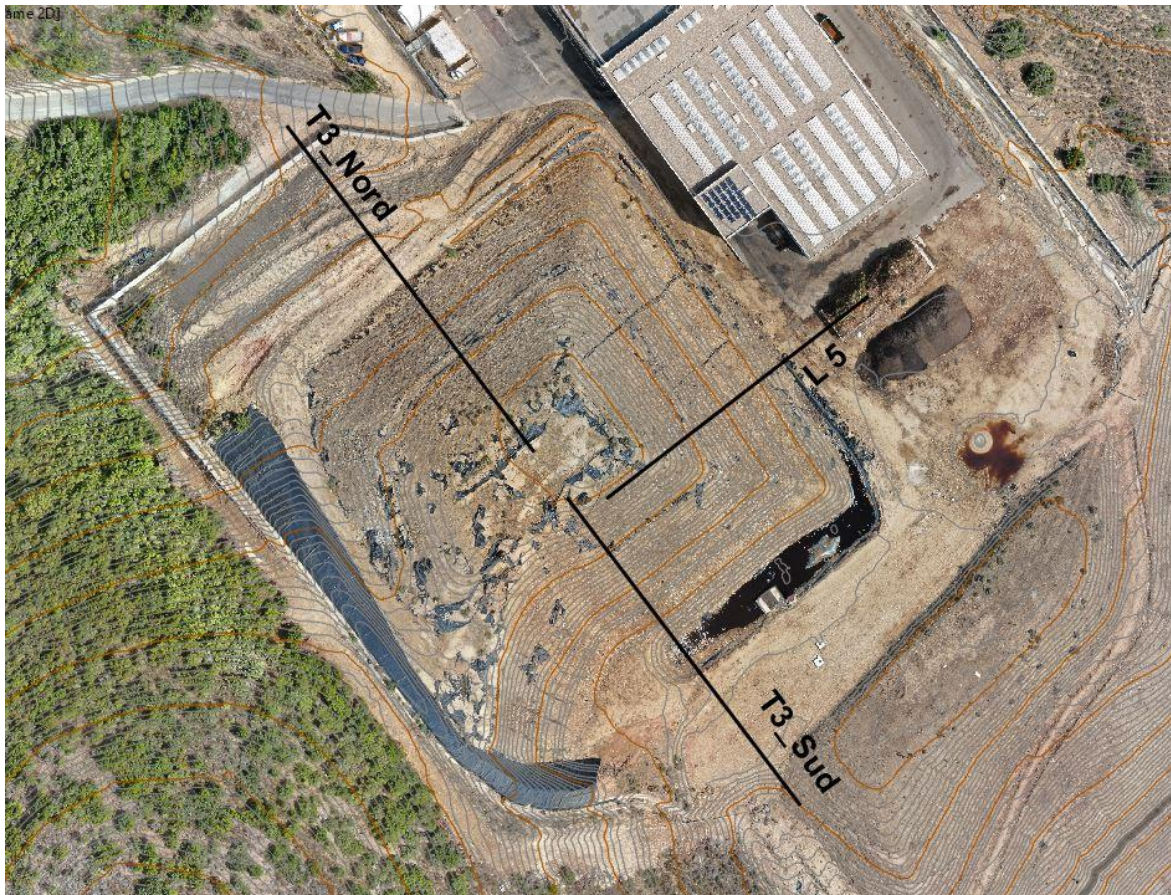
Le analisi sono state sviluppate su tre sezioni rappresentative delle condizioni più gravose tenendo conto della configurazione di progetto.

Le tre sezioni analizzate coincidono con la Sezione Longitudinale 3 (versante nordovest e versante sudest) e con la Sezione Trasversale 5.

Nelle sezioni sono stati introdotti gli elementi di progetto quali la rampa di accesso e l'argine impermeabile al fine di valutare anche la stabilità di questi manufatti. Nell'analisi si è trascurata, in favore della sicurezza, la presenza del pacchetto di copertura oggetto di analisi specifica sviluppata nella Relazione Tecnica di progetto.

I fattori di sicurezza più bassi riguardano il tratto di versante artificiale realizzato sul fronte NW della discarica. I valori ottenuti sono in ogni caso superiori a 1.3 e rientrano nel campo dell'accettabilità e denotano una condizione di sostanziale stabilità del versante.
